Konserwacja dzieł sztuki
Sandra Benedyk-Dyl
konserwator malarstwa i rzeźby polichromowanej
dyplom nr 1400/123768/2009, UMK Toruń
ul. Marii Spanily 14a
38-500 Bykowce

Fundacja Naturalnie Ropienka
38-711 Ropienka 18

**PROGRAM PRAC KONSERWATORSKO – RESTAURATORSKICH
ZABYTKOWEJ POSADZKI ORAZ EMPORY
Z KAPLICY GROBOWEJ WIERZBICKICH W ROPIENCE**

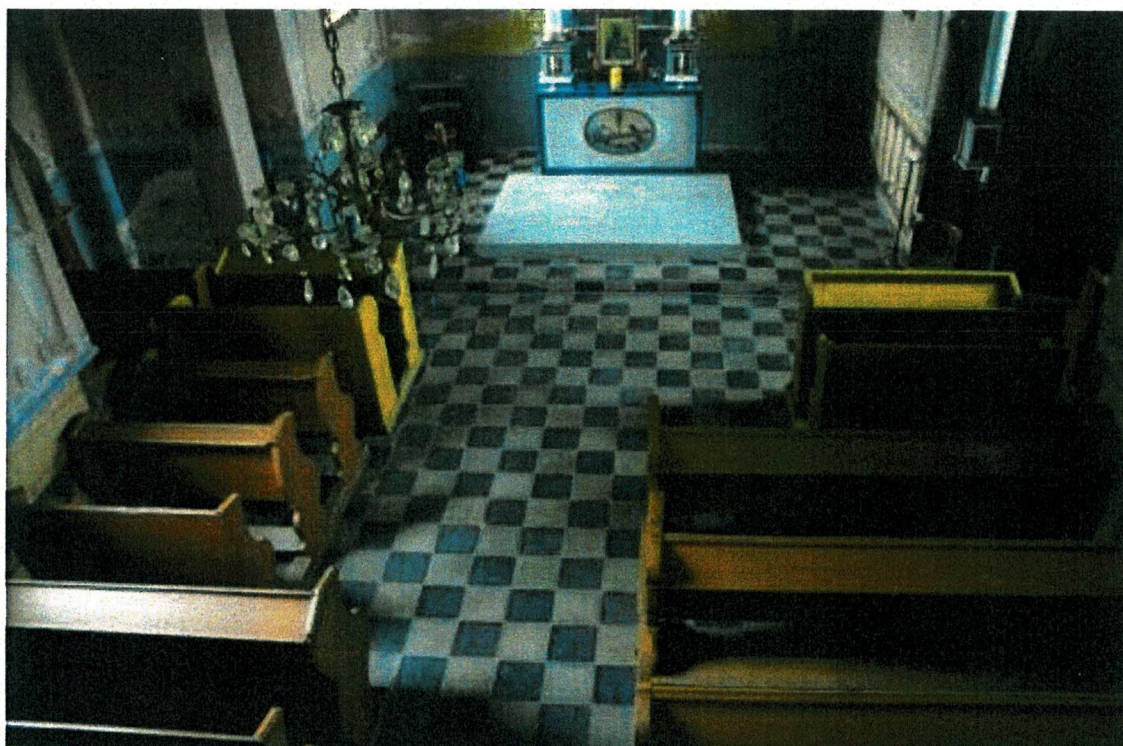
Posadzka jest w bardzo złym stanie technicznym, uniemożliwiającym normalne użytkowanie wnętrza. Powierzchnia jest bardzo nierówna, w wielu miejscach zapada się lub jest wybrzuszona w górę. Największe nierówności widnieją zwłaszcza w transepcie i pod chórem. Bezpośredni kontakt z ziemią bez izolacji oraz warstw przesiąkliwych przyczynia się do stałego lub długotrwałego zawilgocenia, zagrzybienia oraz osłabienia struktury betonu. Płytki są kruche, popękane, z licznymi ubytkami struktury oraz warstwy kolorystycznej, silnie zabrudzone. W kilku miejscach brakuje płytek i odsłonięta jest ziemia.

Fot.1 Widok z chóru na posadzkę w kaplicy grobowej Wierzbickich w Ropieca Dolnej. Stan zachowania zły, uniemożliwiający normalne użytkowanie wnętrza.

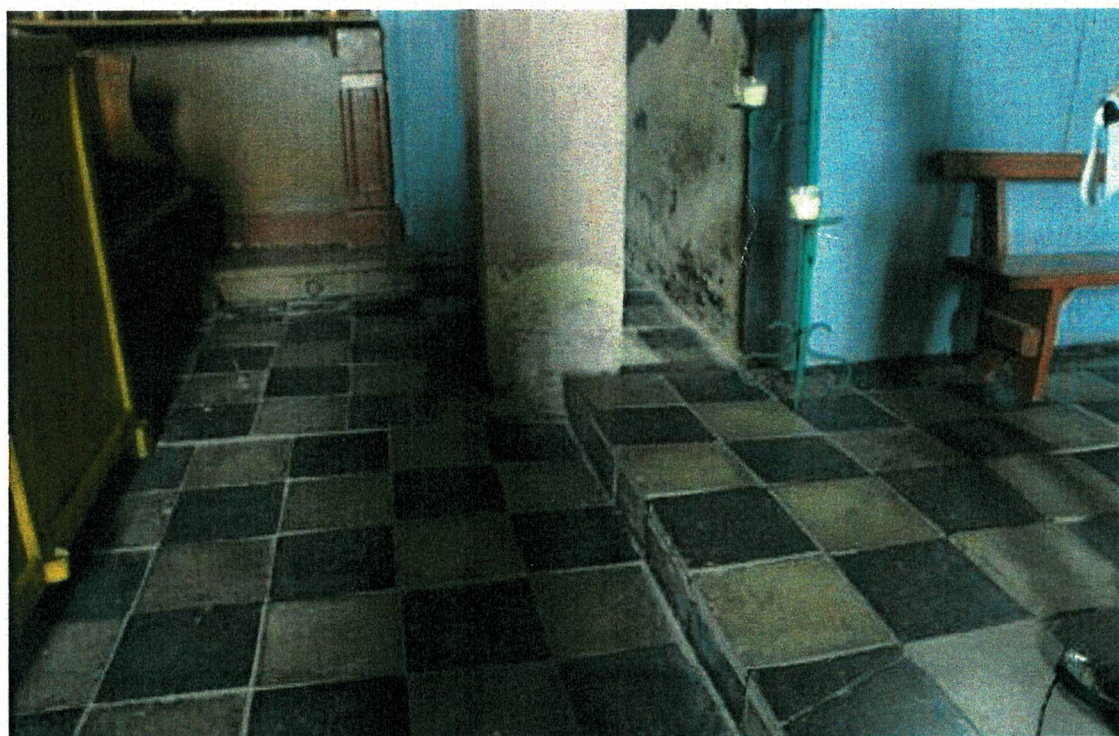
Fot. 2 Stan posadzki w transepcie i prezbiterium. Płytki zabrudzone, z wykwitami mikrobiologicznymi, z licznymi ubytkami i pęknięciami. Powierzchnia wybrzuszona i pozapadana miejscami.

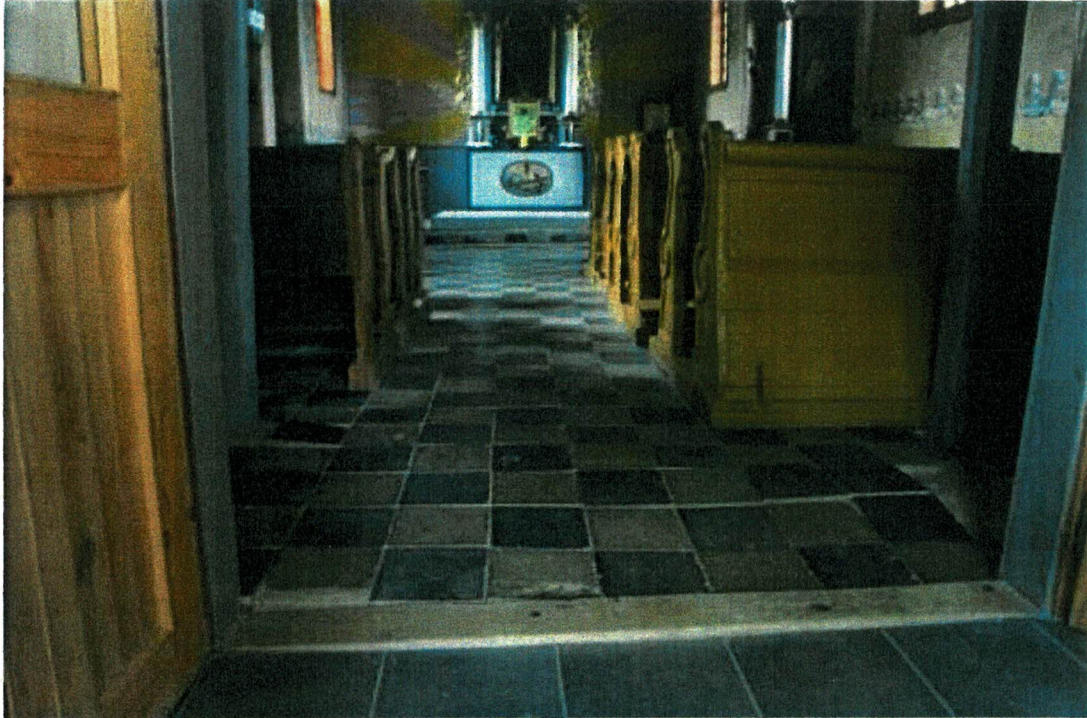
Fot.3 Widok posadzki przy wejściu w stronę prezbiterium kaplicy. Widoczna duża krzywizna powierzchni głównego traktu oraz pod chórem, a także ubytki i pęknięcia płytek pod chórem.

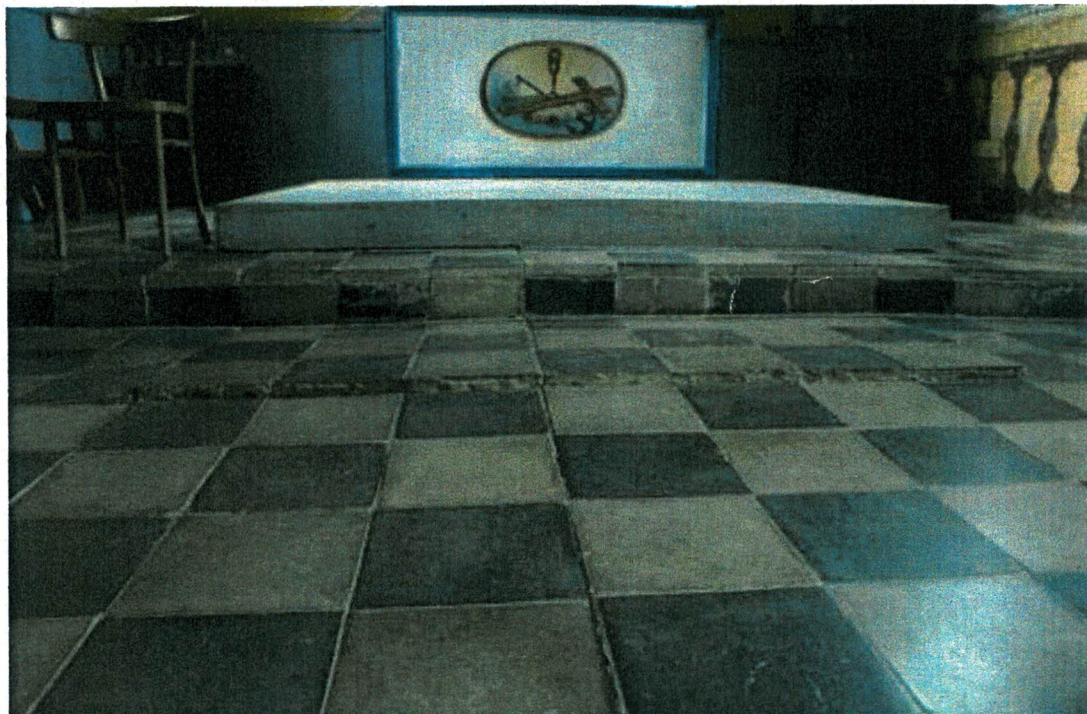
Fot. 4 Posadzka na łączeniu prezbiterium i transeptu. Bardzo wysokie i rozległe wybrzuszenie i deformacja.

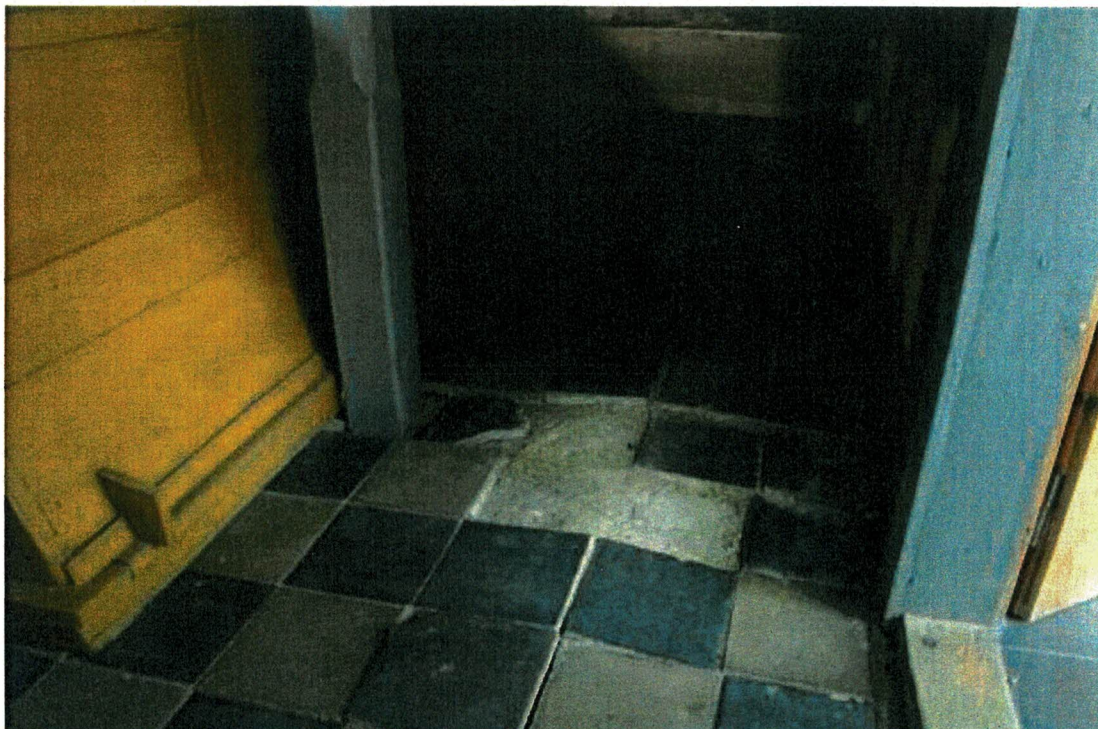
Fot.5 Posadzka pod chórem z ubytkami płytek, widocznie znacząco wybrzuszona i zdeformowana.

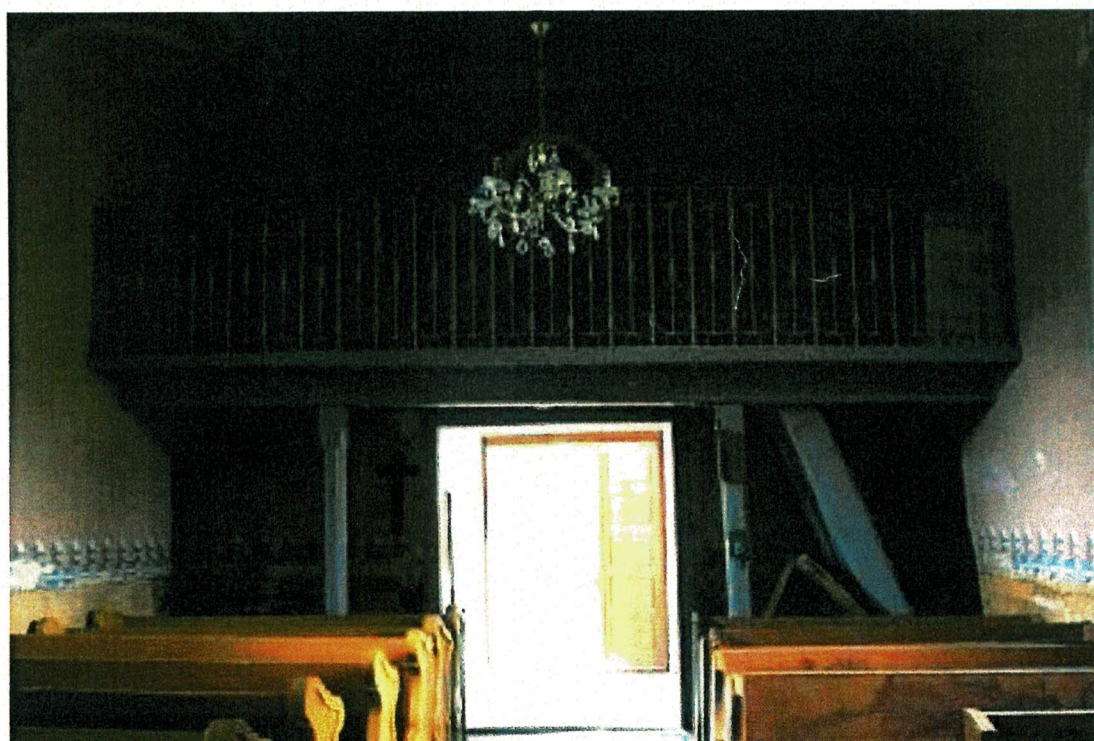
Fot. 6 Widok na chór.

Stan zachowania chóru muzycznego oceniono jako zły. Dotyczy to zwłaszcza elementów drewnianych. Drewno jest silnie zaatakowane i zdegradowane przez owady w nim żerujące (żerowiska aktywne), zwłaszcza w partii bielu. Poza tym widoczne są pęknięcia struktury, ubytki wgniecenia, zarysowania powierzchniowe, wynikające z użytkowania. Metalowa balustrada jest zachowana w stopniu dostatecznym. Widoczne są ślady korozji spod wtórnej farby jak również osłabienie niektórych klamek czy nitów.

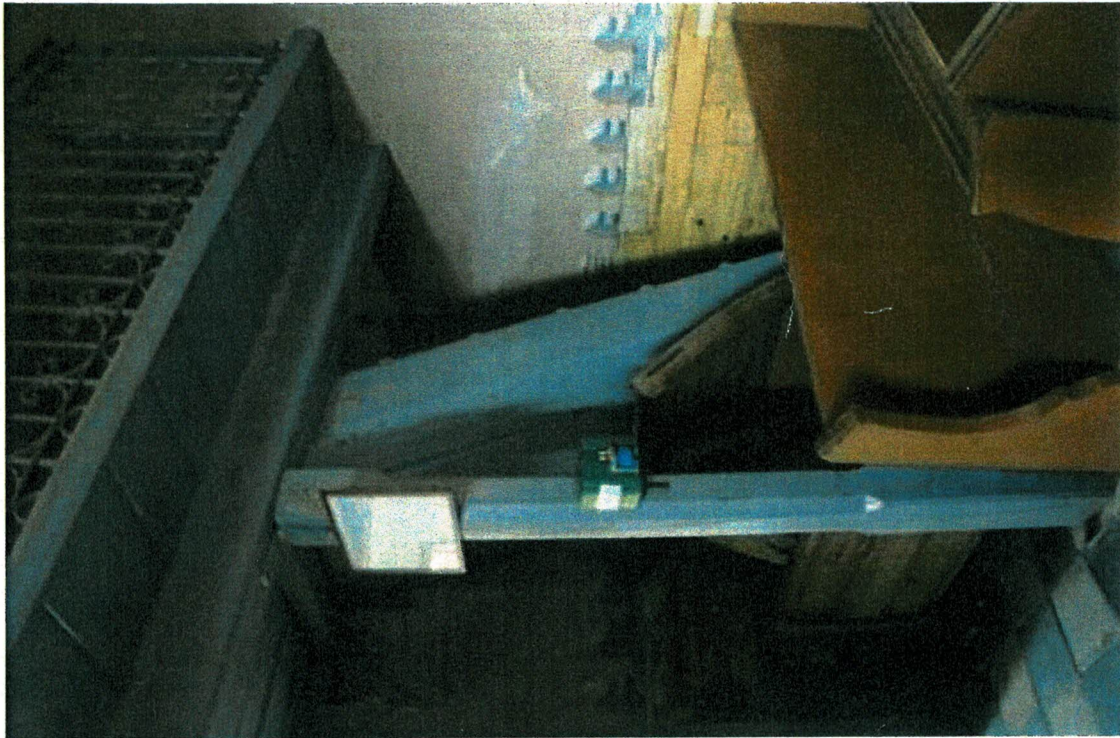
Fot. 7 Wejście na empore po schodkach drewnianych, deski pęknięte, zdegradowane przez działanie owadów.

5. Usunięcie zdegradowanych desek podłogi chóru.
6. Wykonanie dezynfekcji i dezynsekcji drewna ciekłym roztworem rozpuszczalnikowym preparatu biobójczego i owadobójczego (5 % rozpuszczalnikowy roztwór Biotinu R w acetonie, preparat rozpuszczalnikowy Perxil) metodą natryskową.

11. Rekonstrukcja brakujących desek podłogi empory deskami tego samego gatunku drewna.
12. Zabezpieczenie nowych desek przed atakiem makrobiologicznym z zastosowaniem preparatu rozpuszczalnikowego Perxil, metodą przez powlekanie.

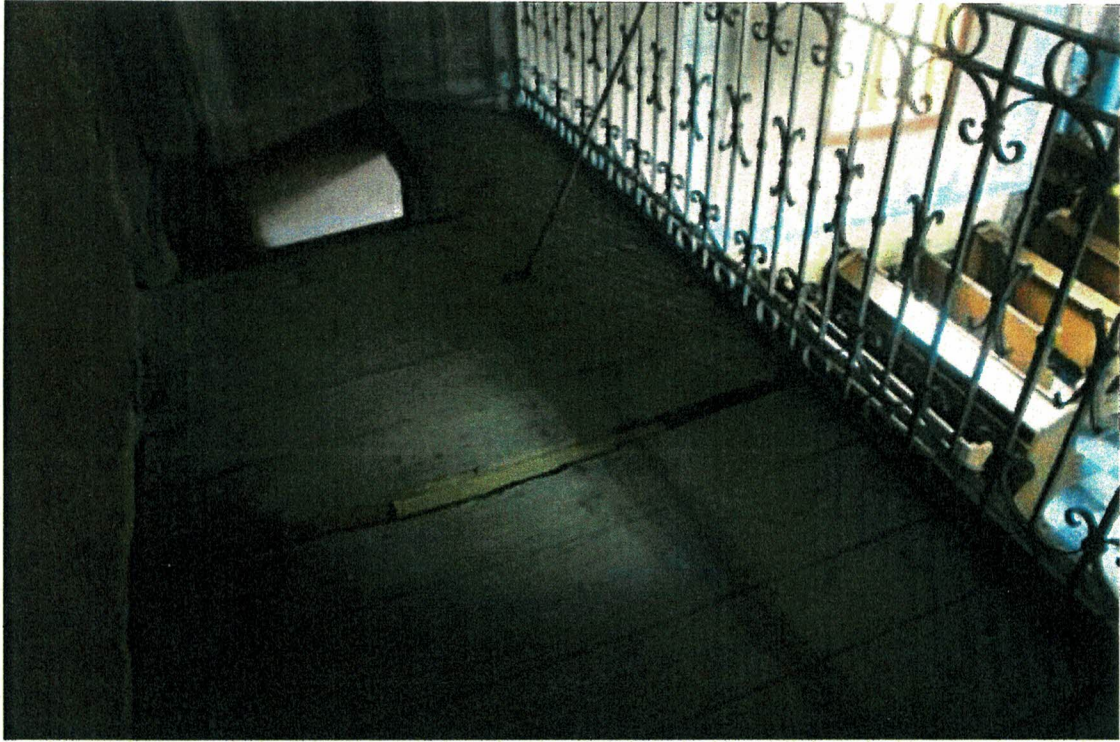
Fot. 8. Zdegradowane deski empory.
